АКТ  
технического состояния объекта  
культурного наследия, выявленного  
объекта культурного наследия  
(здания, строения, сооружения)

18.08.2021 № 02-06/185  
(дата осмотра)

Акт технического состояния (далее – «Акт») на объект культурного наследия регионального значения «Поликлиника», 1936 г., расположенный по адресу: Алтайский край, г. Барнаул, просп. Калинина, 24 (далее – «Объект») составлен представителем управления государственной охраны объектов культурного наследия Алтайского края (далее – «управление»):

**«Поликлиника», 1936 г.,**

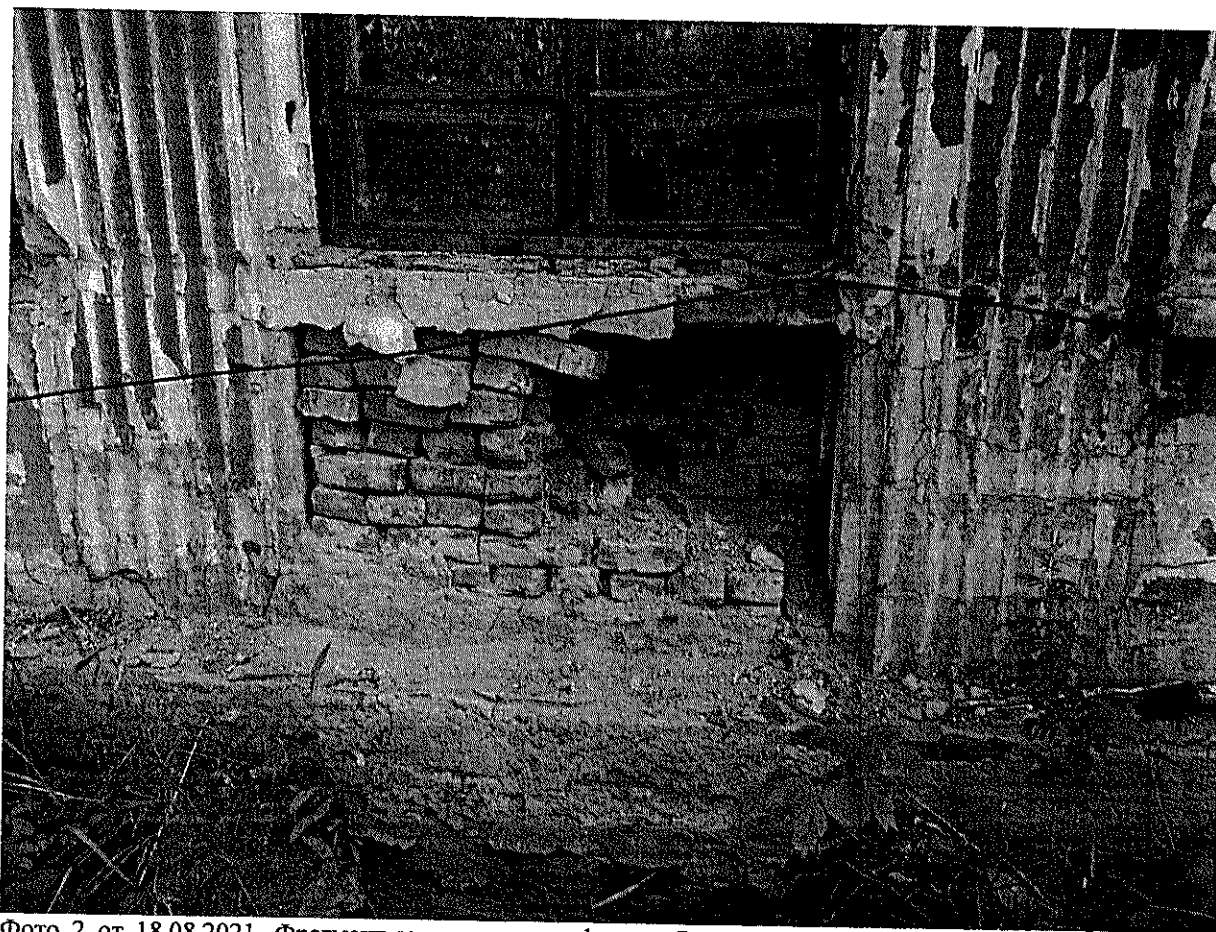
Зафиксированы трещины в штукатурном слое, его отслоение и отпадение до оголения каменной кладки, выпучивание и разрушение кирпичной кладки с выпадением отдельных кирпичей, вымывание и выветривание кладочного раствора из швов кирпичной кладки.

Фото 2 от 18.08.2021. Фрагмент юго-западного фасада. Разрушение кирпичной кладки фасада, повреждение декоративных элементов.

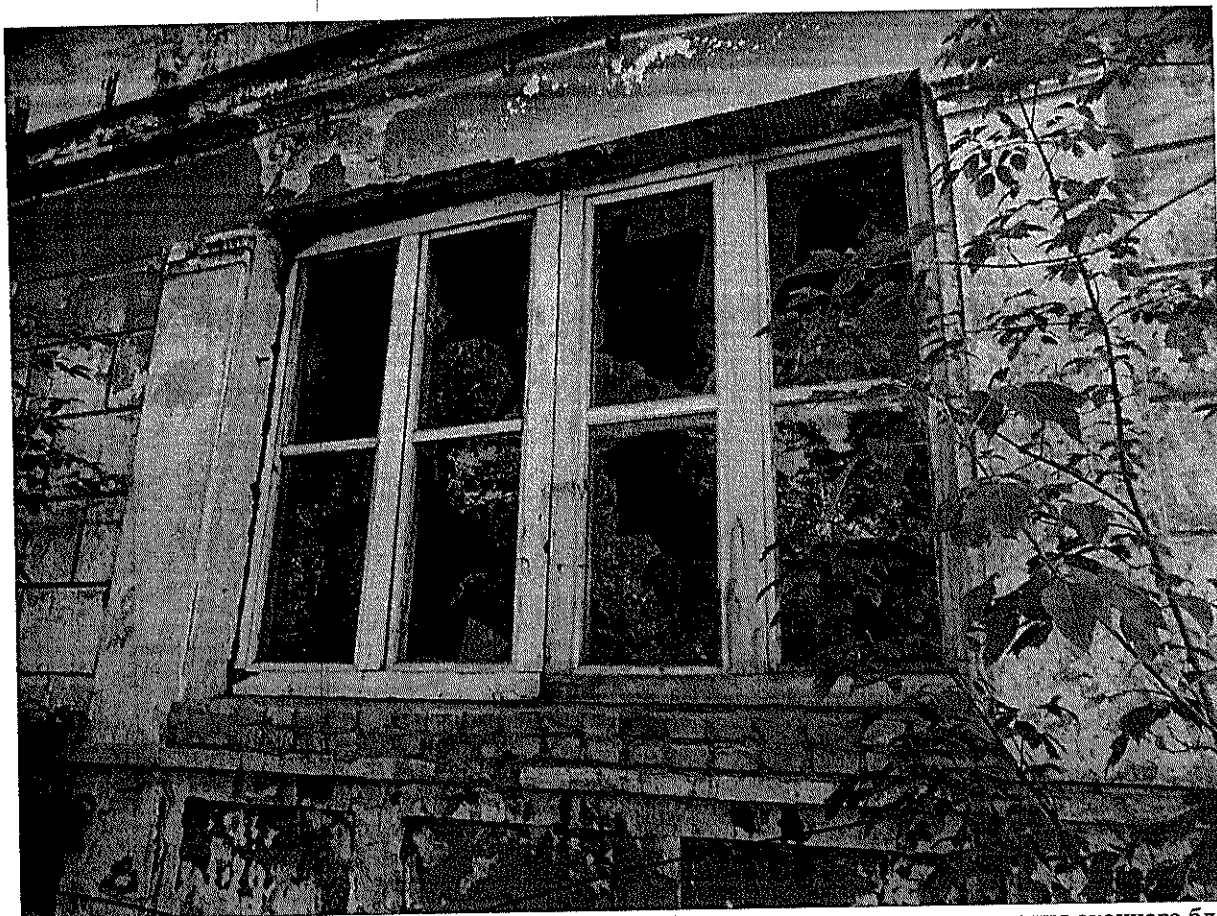
Оконные переплеты и коробки заполнений деформированы, повреждены гнилью, жучком, окрасочный слой растрескался и истерт, остекление массово

повреждено, местами отсутствует, металлические водоотливы утрачены. Наблюдаются щели в притворах и швах примыкания оконных коробок к стенам, расшатывание переплетов в угловых соединениях, рассыхание деревянных элементов.

Фото 3 от 18.08.2021. Фрагмент юго-западного фасада. Нарушение целостности остекления оконного блока, повреждение отделочного слоя фасада.

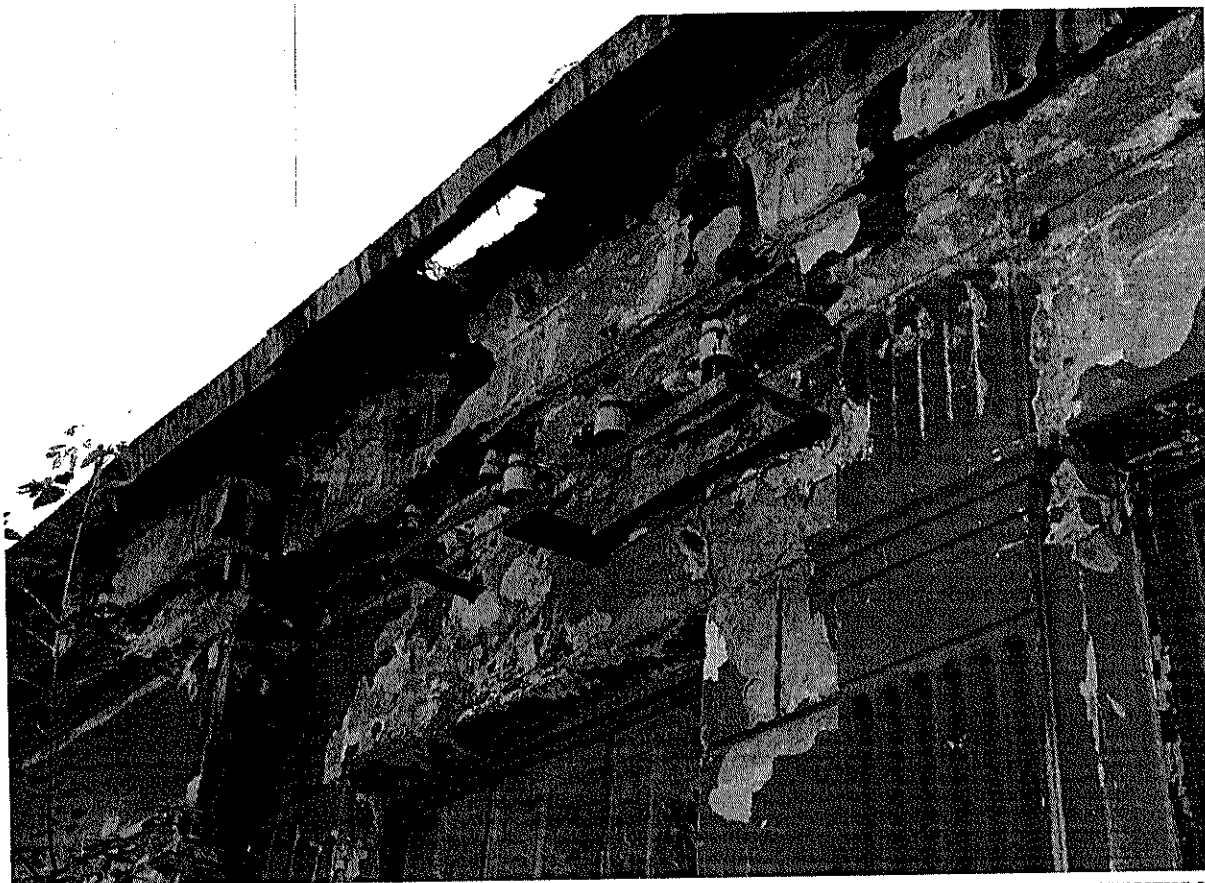
Наблюдается нарушение целостности кровельного покрытия, многочисленные вздутия, участки с обрушением деревянных элементов крыши. При визуальном осмотре просматривается общее провисание и излом конструкции крыши. Обрешетка и стропильная система здания поражены гнилью.

Фото 4 от 18.08.2021. Фрагмент юго-западного фасада. Нарушение целостности кровельного покрытия и карниза, повреждение отделочного слоя фасада.

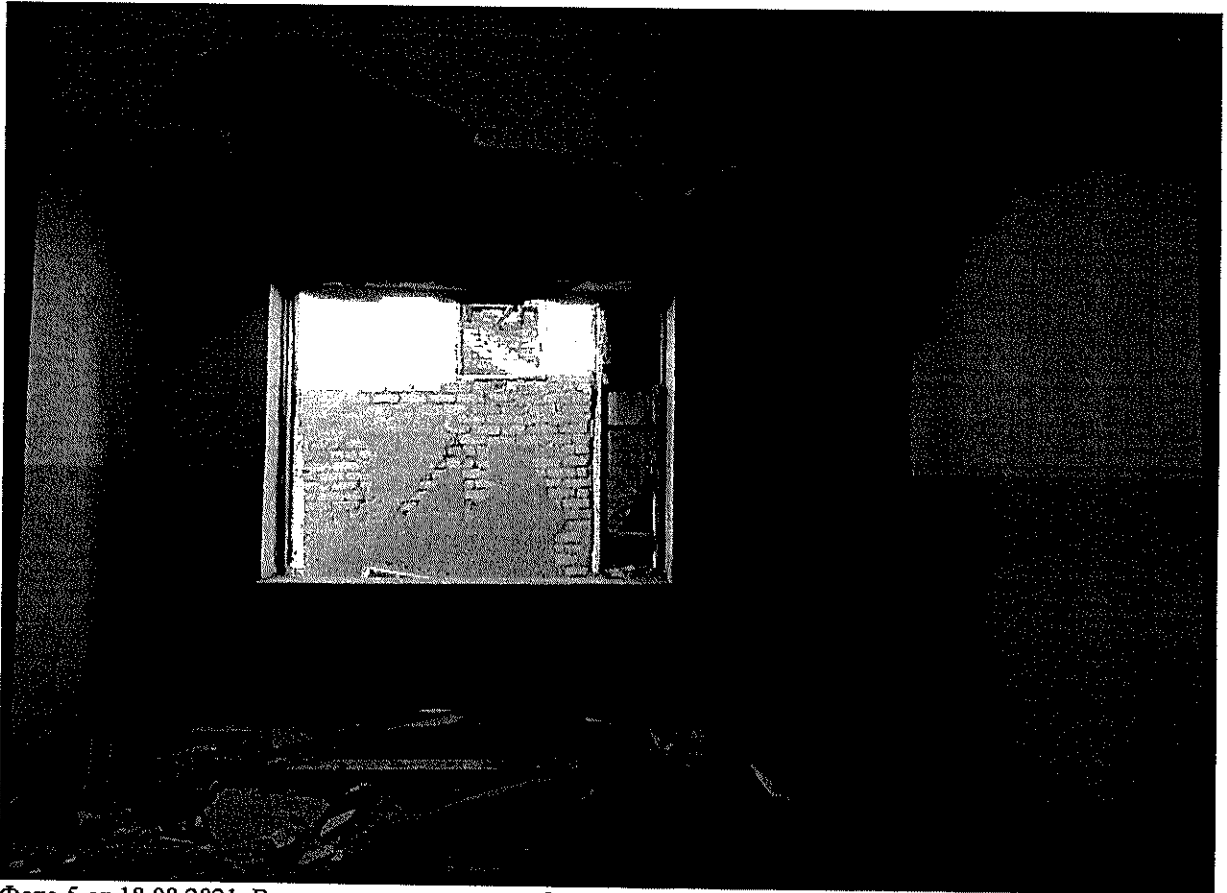
Наблюдаются следы намокания, массовое отпадение штукатурного слоя до оголения драни, поражение деревянных конструкций перекрытия гнилью, прогибы, в части помещений зафиксировано обрушение перекрытия.

Фото 5 от 18.08.2021. Внутренние помещения. Отслоение и отпадение штукатурного слоя чердачного перекрытия до драни, разрушение пола, отсутствие оконного блока.

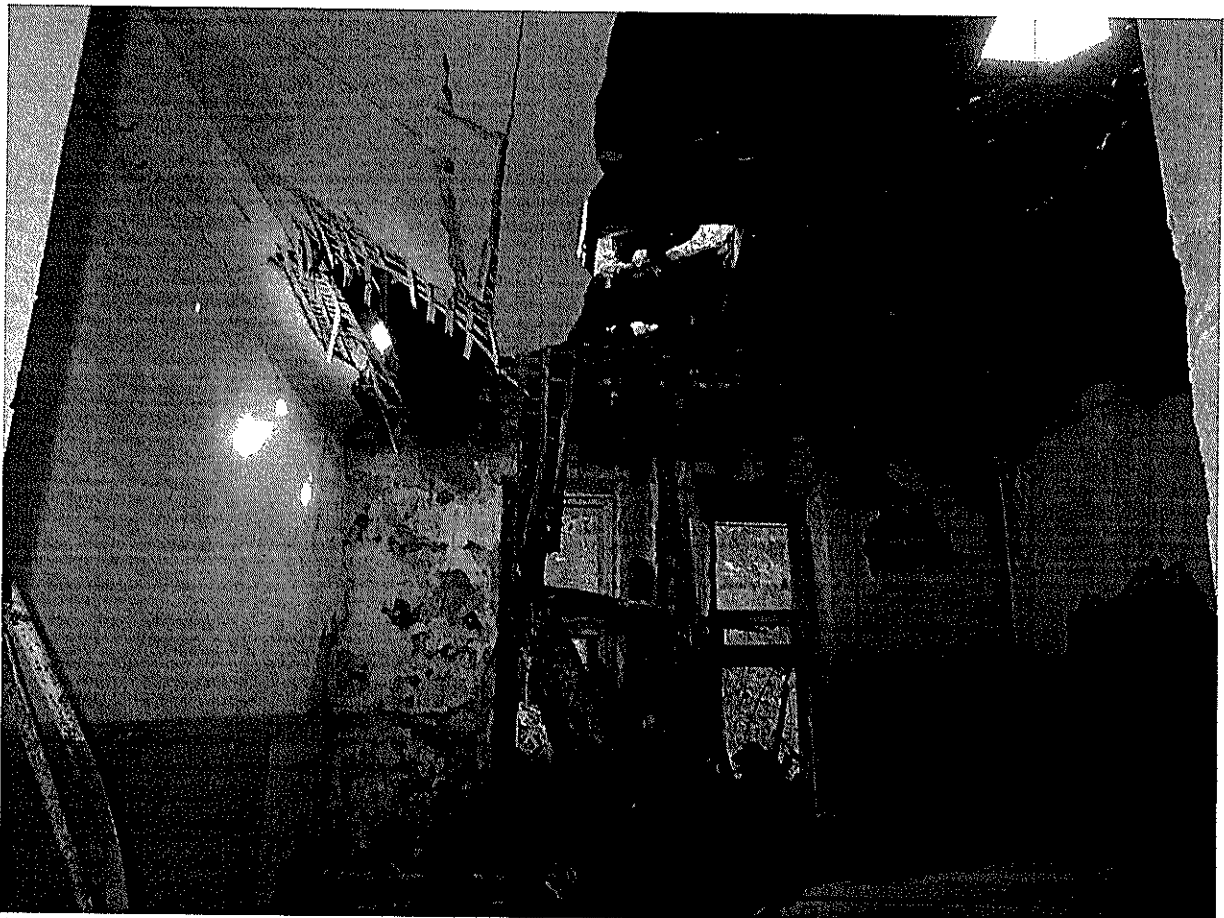
Фото 6 от 18.08.2021. Внутренние помещения. Обрушение чердачного перекрытия и конструкций крыши.

Фото 7 от 18.08.2021. Внутренние помещения. Обрушение чердачного перекрытия и конструкций крыши.

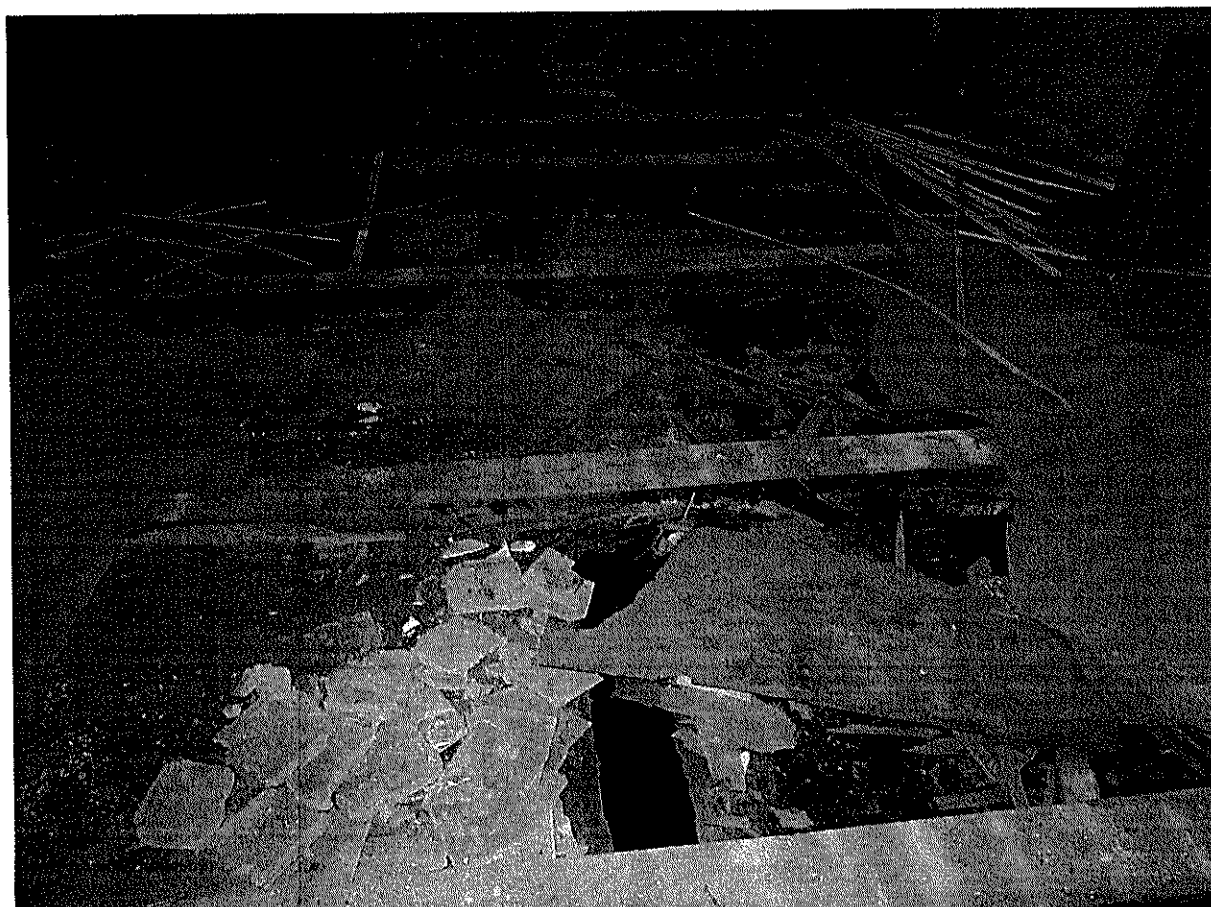
Наблюдаются следы замачивания, поражения древесины гнилью, деформации, уклон, нарушение целостности, обрушение деревянного настила полов первого этажа.

Фото 8 от 18.08.2021. Внутренние помещения. Нарушение целостности полов.
