АКТ
технического состояния объекта
культурного наследия
(здания, строения, сооружения)

12.01.2024 № 02-06/03

Акт технического состояния (далее – «Акт») на объект культурного наследия регионального значения «Дом жилой», расположенного по адресу: г. Барнаул, ул. Пушкина, д. 45 (далее – «Объект») составлен представителем управления государственной охраны объектов культурного наследия Алтайского края (далее – «управление»): главным специалистом отдела государственного надзора Ереминой Юлией Валентиновной.

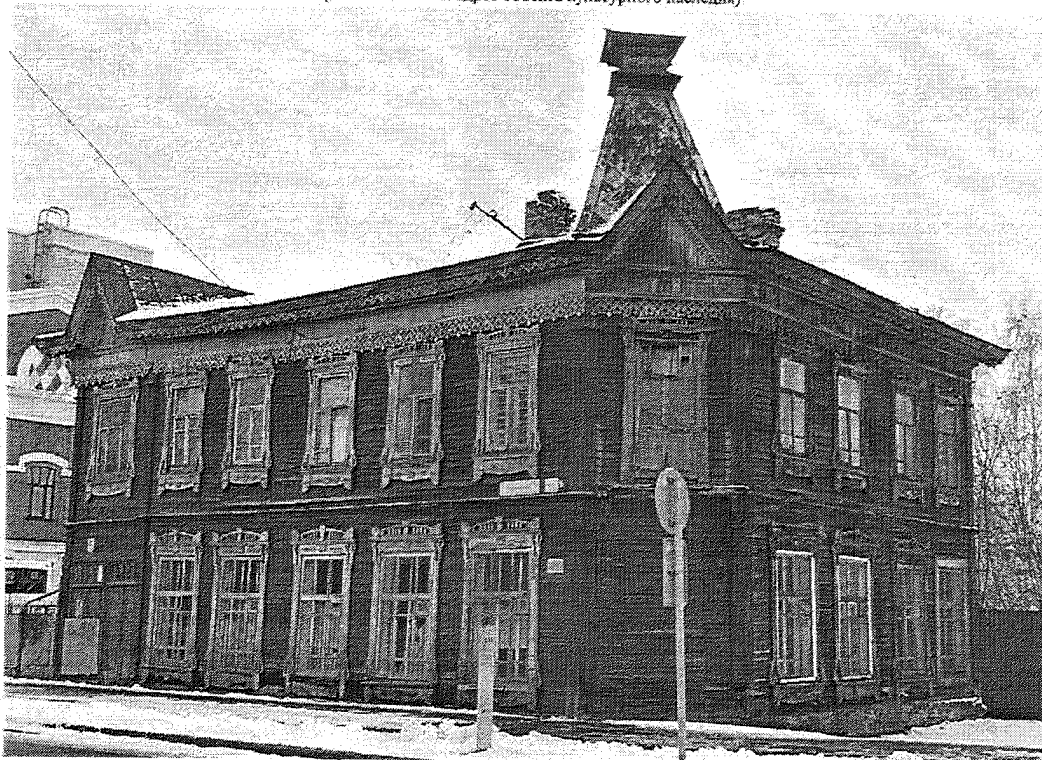
Фото 1 от 28.11.2023. Главный фасад объекта культурного наследия.

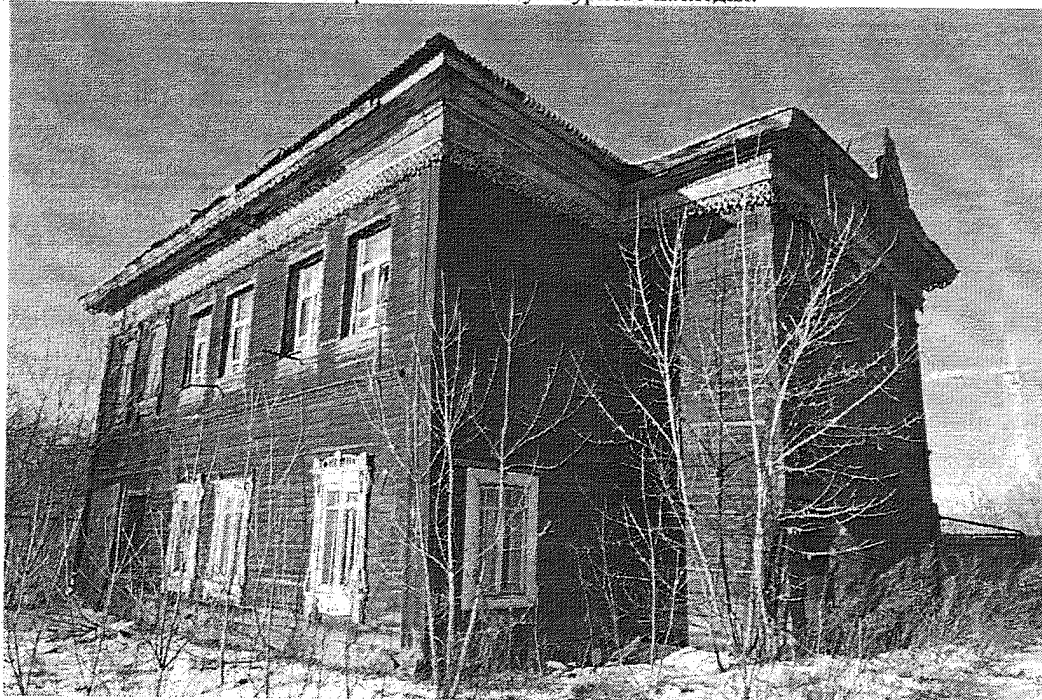
г) окна и двери: оконные блоки деревянные, со стороны юго-восточного фасада в уровне первого этажа (1, 2-я оконные оси) отсутствуют оконные блоки – оконные проемы зашиты. Местами отсутствует остекление оконных блоков. Наблюдается расслоение древесины, поражение гнилью. Окрасочный слой неравномерный. *Состояние неудовлетворительное.*

Фото 2 от 28.11.2023. Юго-восточный фасад здания.

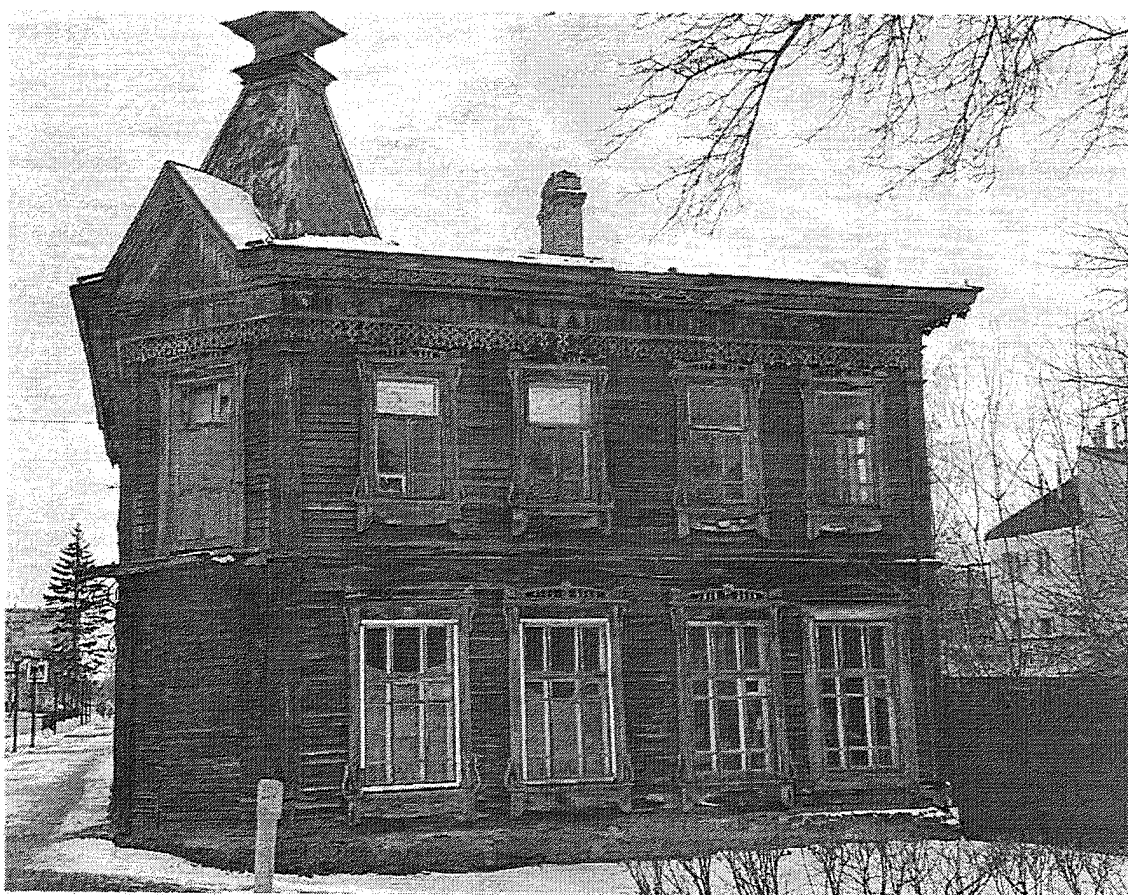
б) цоколи и отмостки: цоколь со стороны юго-западного фасада кирпичный, оштукатурен. Зафиксировано отпадение штукатурного слоя, разрушение отдельных кирпичей.

Фото 3 от 28.11.2023. Юго-западный фасад здания.

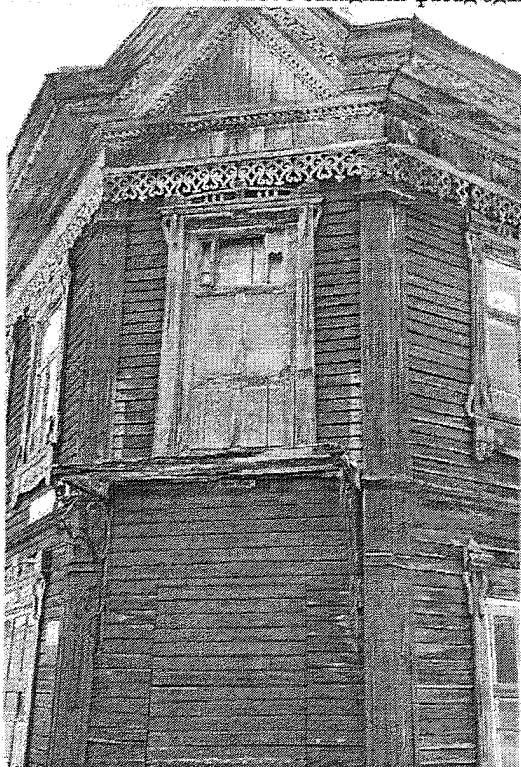
На момент осмотра установлено по периметру здания утрачены декоративные элементы (пропиленная резьба в карнизной части здания). Карниз и фриз со следами поражения гнилью. Утрачен балкон с резным ограждением в уровне второго этажа (срез северо-западного и юго-западного фасадов).

Фото 4 от 28.11.2023. Фрагмент главного фасада, отсутствие балкона в уровне второго этажа.

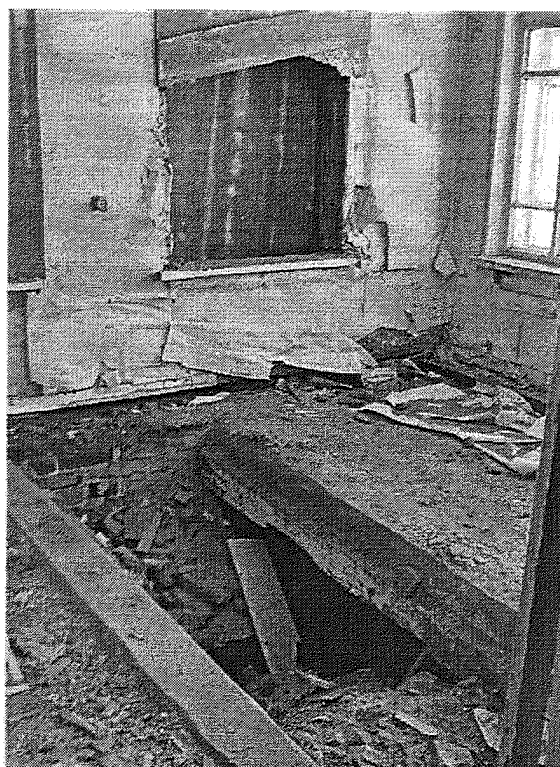
з) полы: деревянные со следами гнили и поражения дерева плесенью, в некоторых помещениях полы отсутствуют. *Состояние неудовлетворительное.*

Фото 5 от 28.11.2023. Фрагмент внутреннего помещения первого этажа повреждение полов, промерзание наружных стен, нарушение целостности штукатурного слоя.
